北川柳林工业园区基础设施建设项目  
—标准化厂房建设（二期、三期）  
水土保持方案报告表

（报批稿）

建设单位：北川禹隆建设有限公司

编制单位：四川乐宜工程设计咨询有限公司

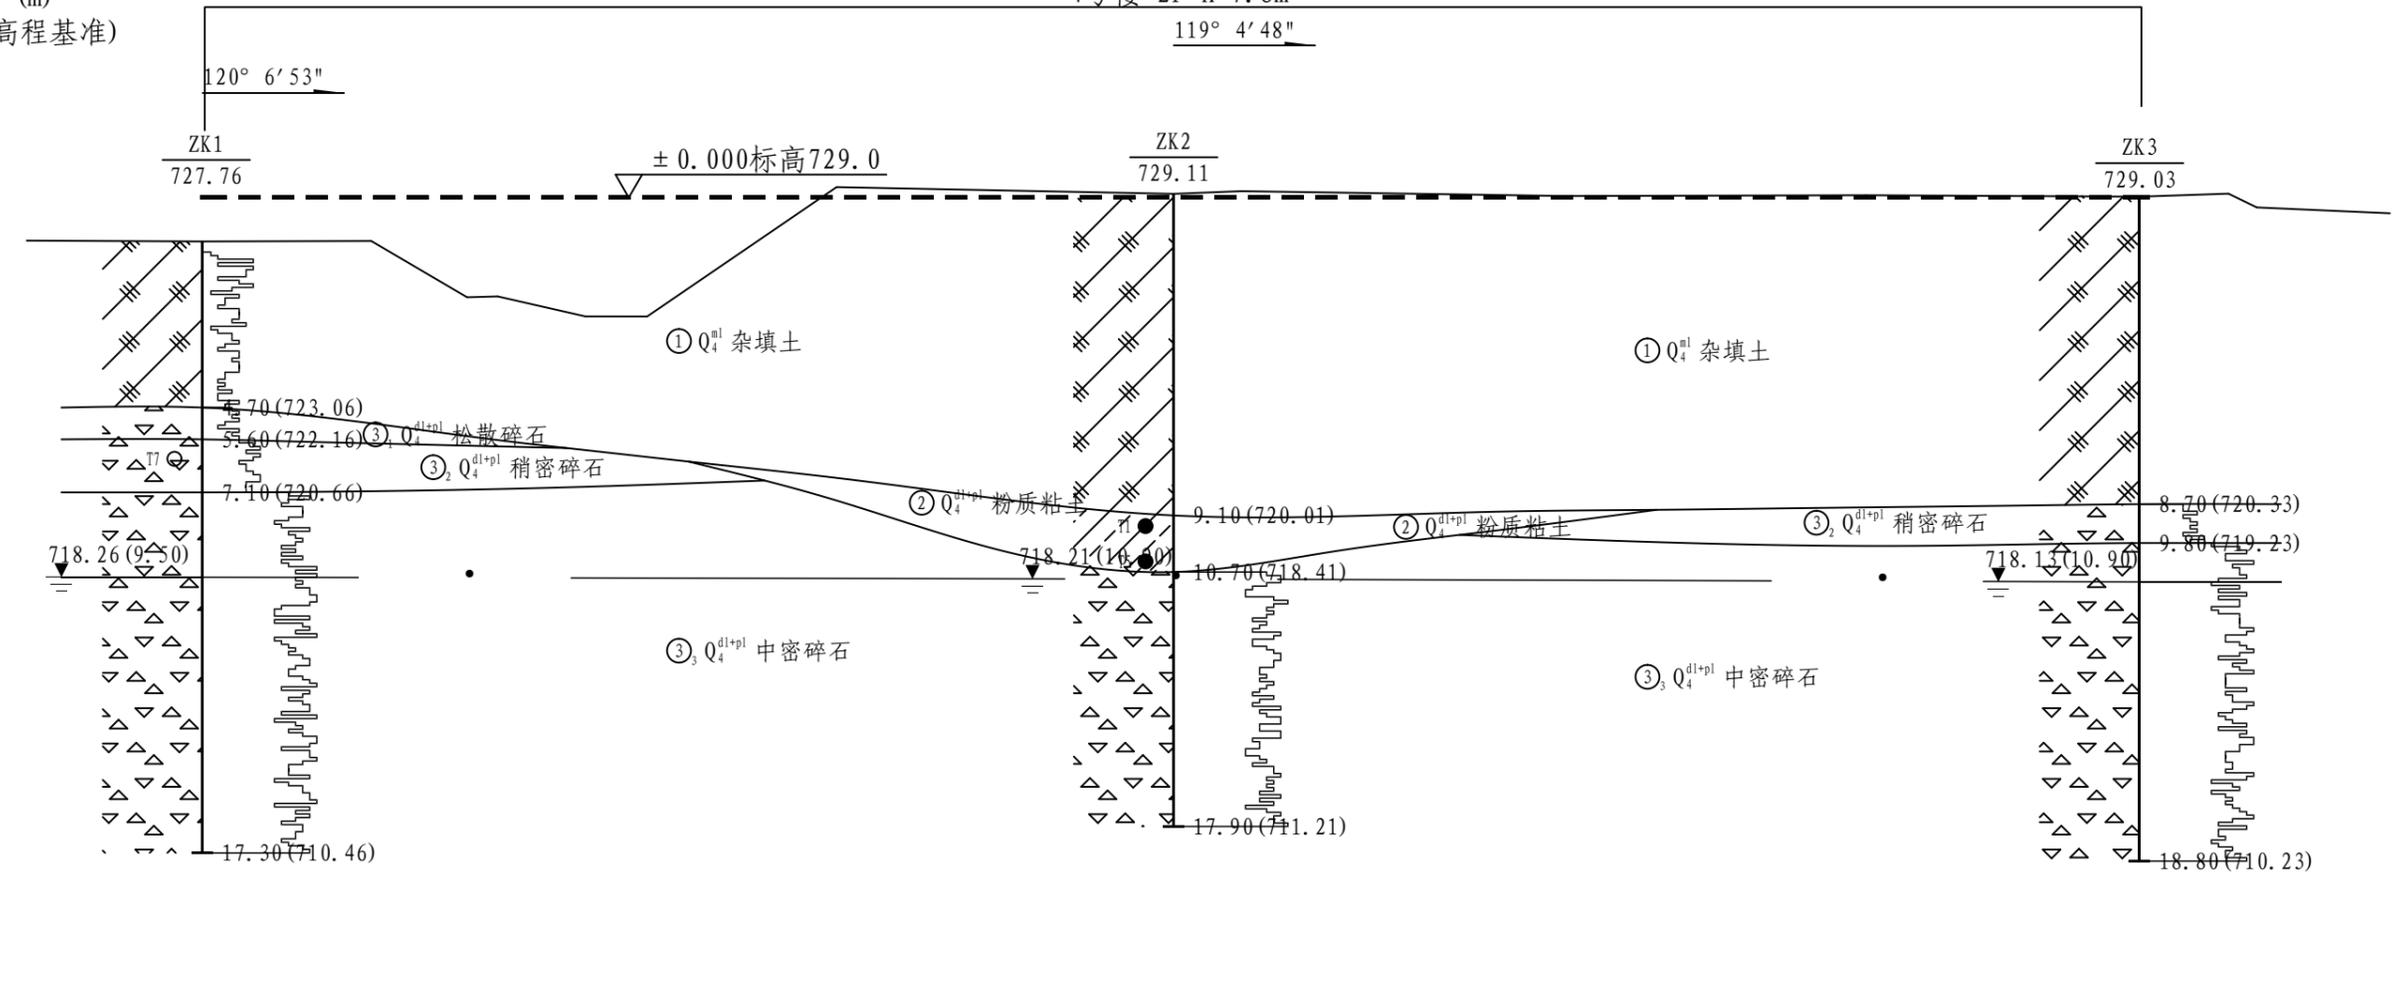
# 工程地质剖面图 1-----1'

比例尺 水平 1:200 垂直 1:200

4号楼 2F H=7.8m

孔 深 (m)	17.30	17.90	18.80
钻孔间距 (m)	27.49	27.34	
动探击数	击 (N <sub>63.5</sub> ) (N <sub>120</sub> ) 0 10	击 (N <sub>120</sub> ) 0 10 20	击 (N <sub>120</sub> ) 0 10 20

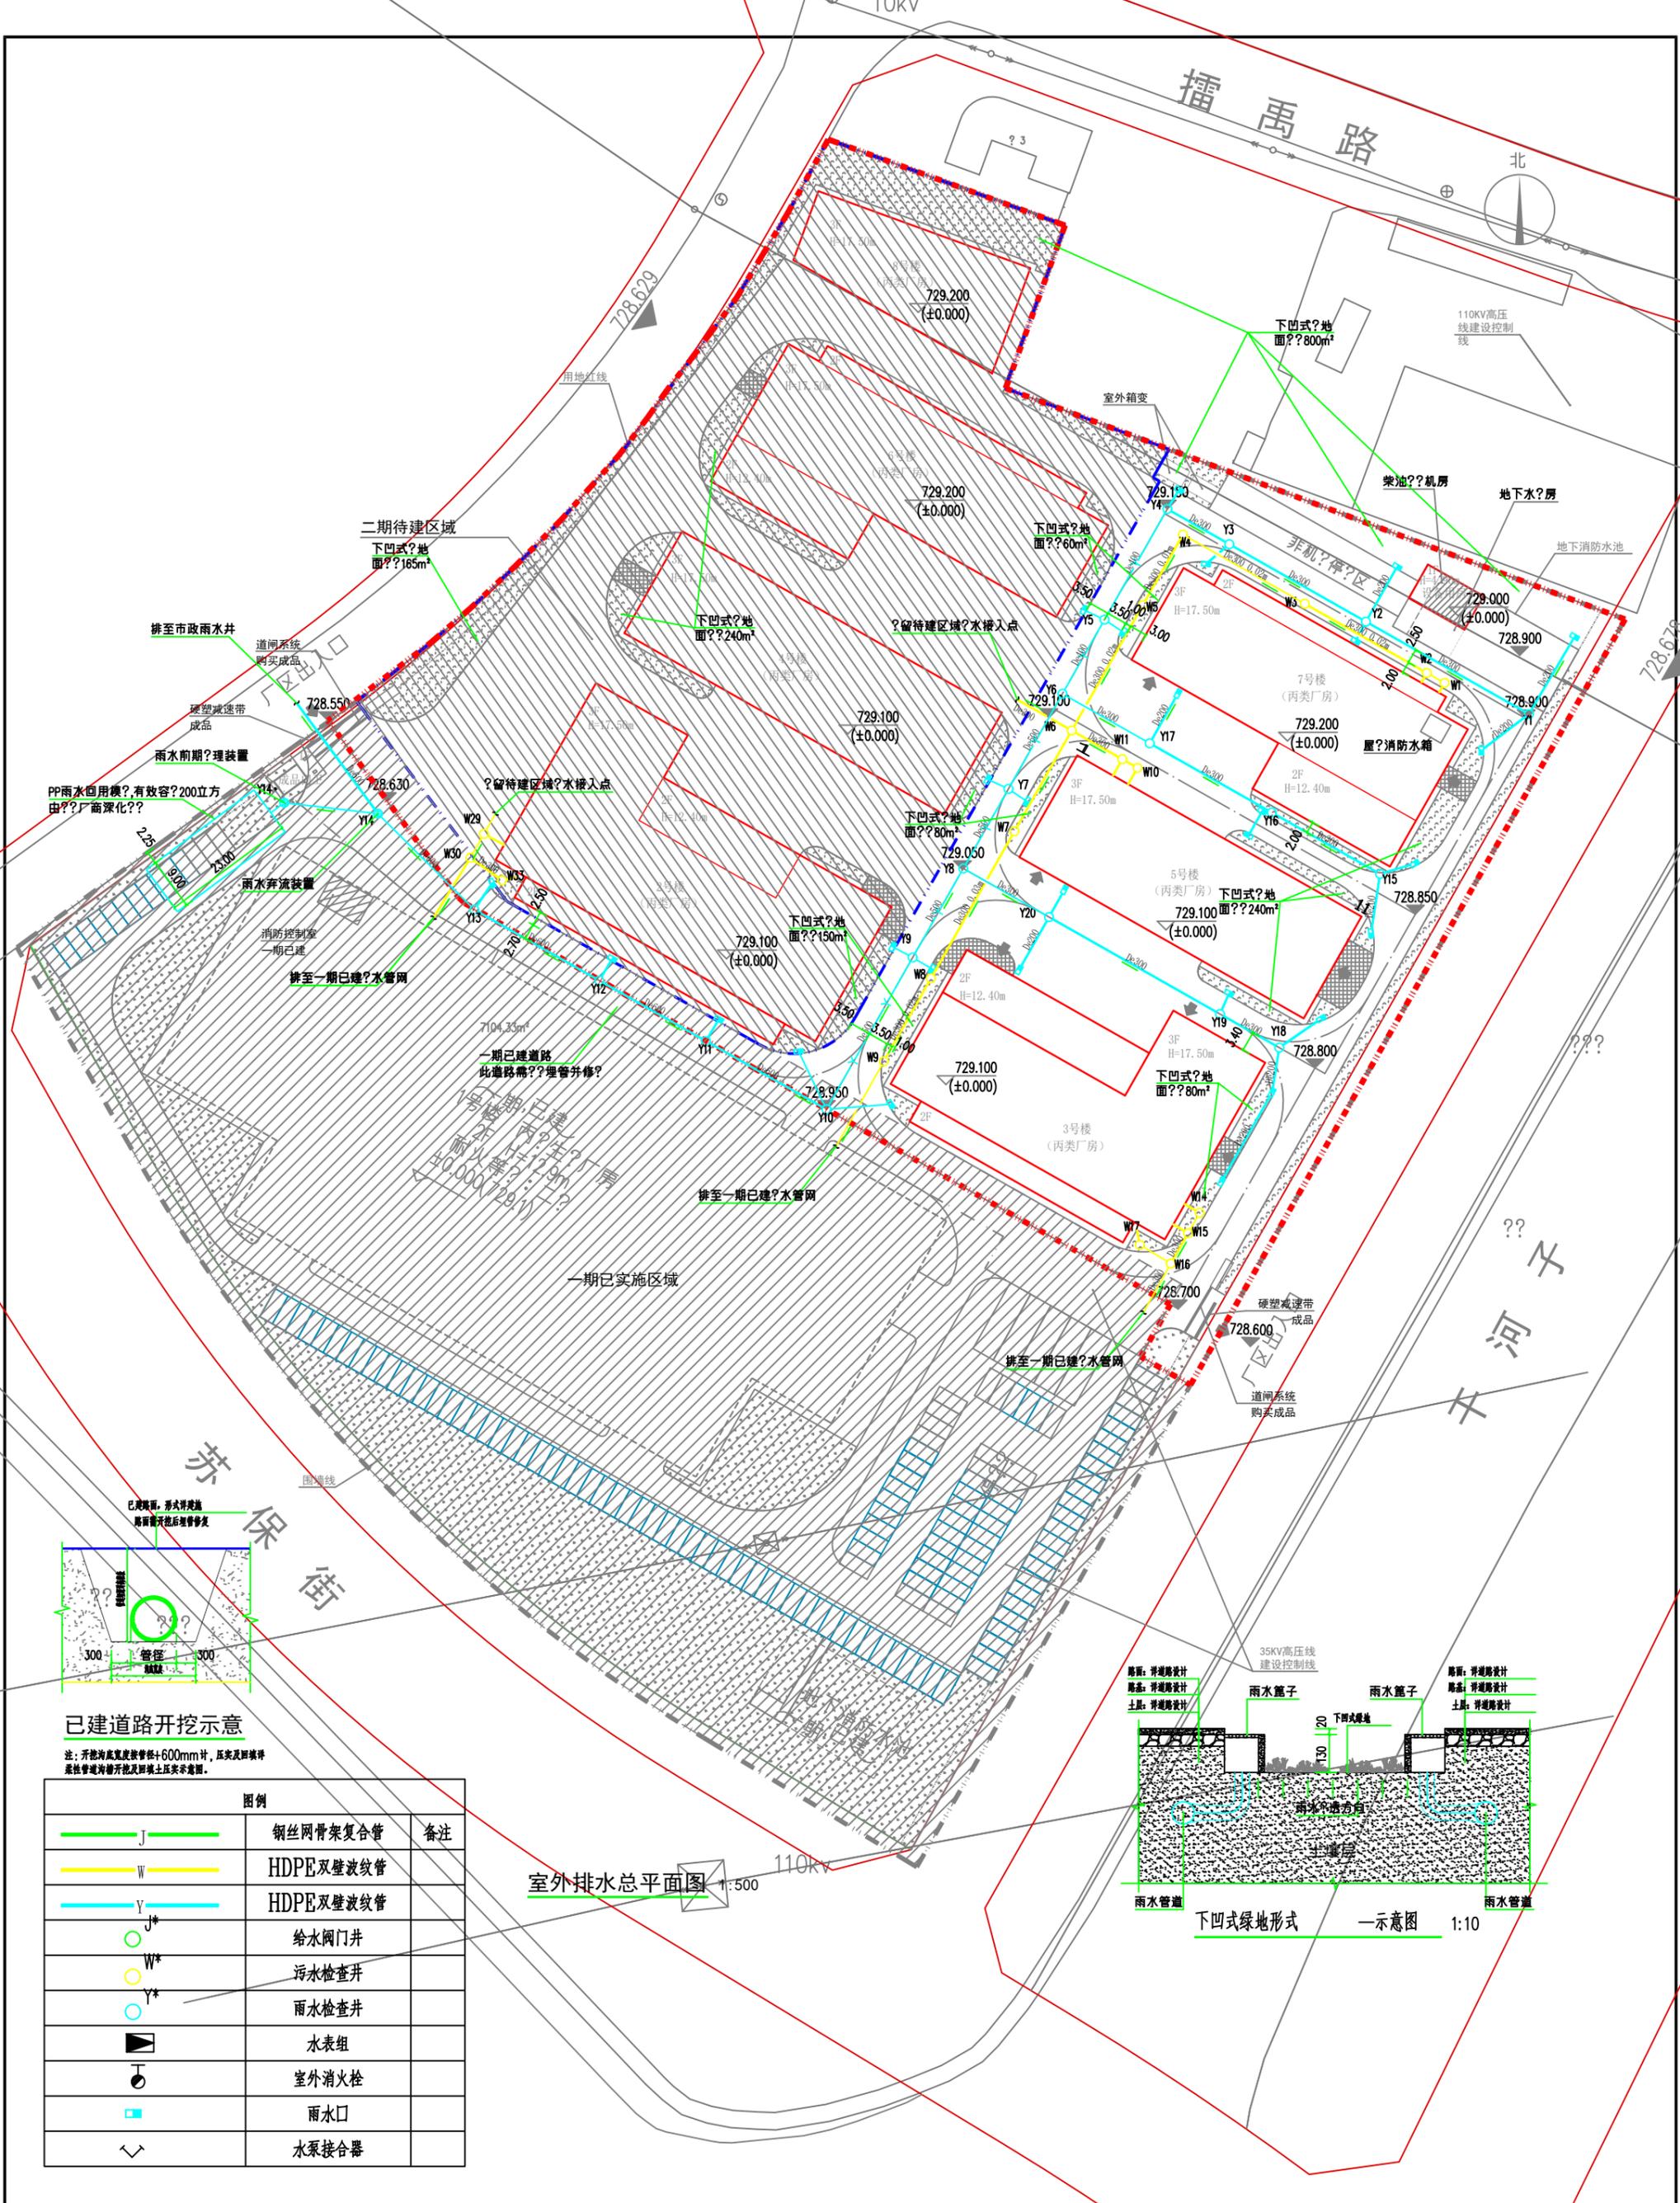
**已建道路开挖示意**  
注：开挖沟底宽度按管径+600mm计，压实及回填时柔性管壁均按开挖及回填土压实示意图。

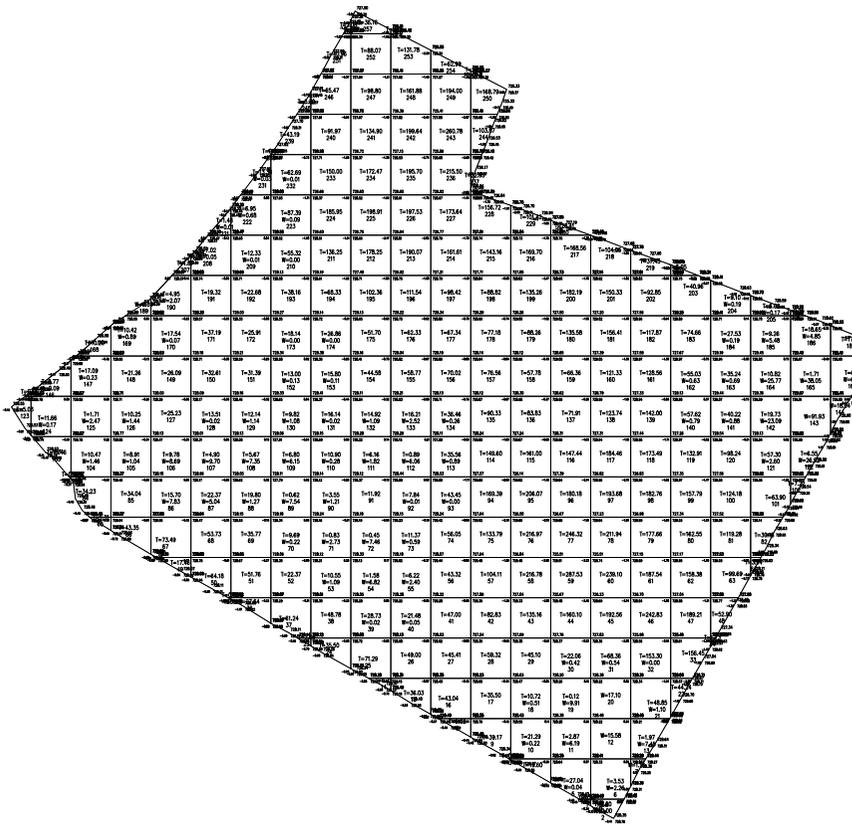
总面积	22943.11	5.15	35.93	79.00	128.23	192.12	256.44	265.42	436.76	910.89	1248.00	1459.80	1663.63	1703.40	1666.94	1727.55	1755.79	1687.09	1234.85	608.11	201.14	35.08	23.85	1.23
总填方	17328.42																							
总挖方	414.83																							
平均高度

计算说明:本次方量计算是以2024年2月22日实测高程点数据为一期数据,与业主沟通后,以前期原始地貌为二期数据,方量计算采用cass软件自动计算地块范围内的挖填方,该项目所计算方量以10米为间距设置方格网,本次计算仅供业主作为数据参考使用。

本项目建设场地原始高程为 726.32~729.11m，最大相对高差 2.79m，原始场地属地貌单元属构造剥蚀中低山地貌与侵蚀沟谷地貌类型。本项目厂房±0.00=729.10m，场地设计高程为 728.63~729.15m，建设场地整体以填方为主。根据建设单位提供的《土石方计算框格图》（详见附图 8），二期和三期工程场平期间共开挖土石方 0.04 万 m<sup>3</sup>，回填土石方 1.73 万 m<sup>3</sup>，借方 1.69 万 m<sup>3</sup>，借方从干河子二级冲洗站项目外借（详见附件 10）。

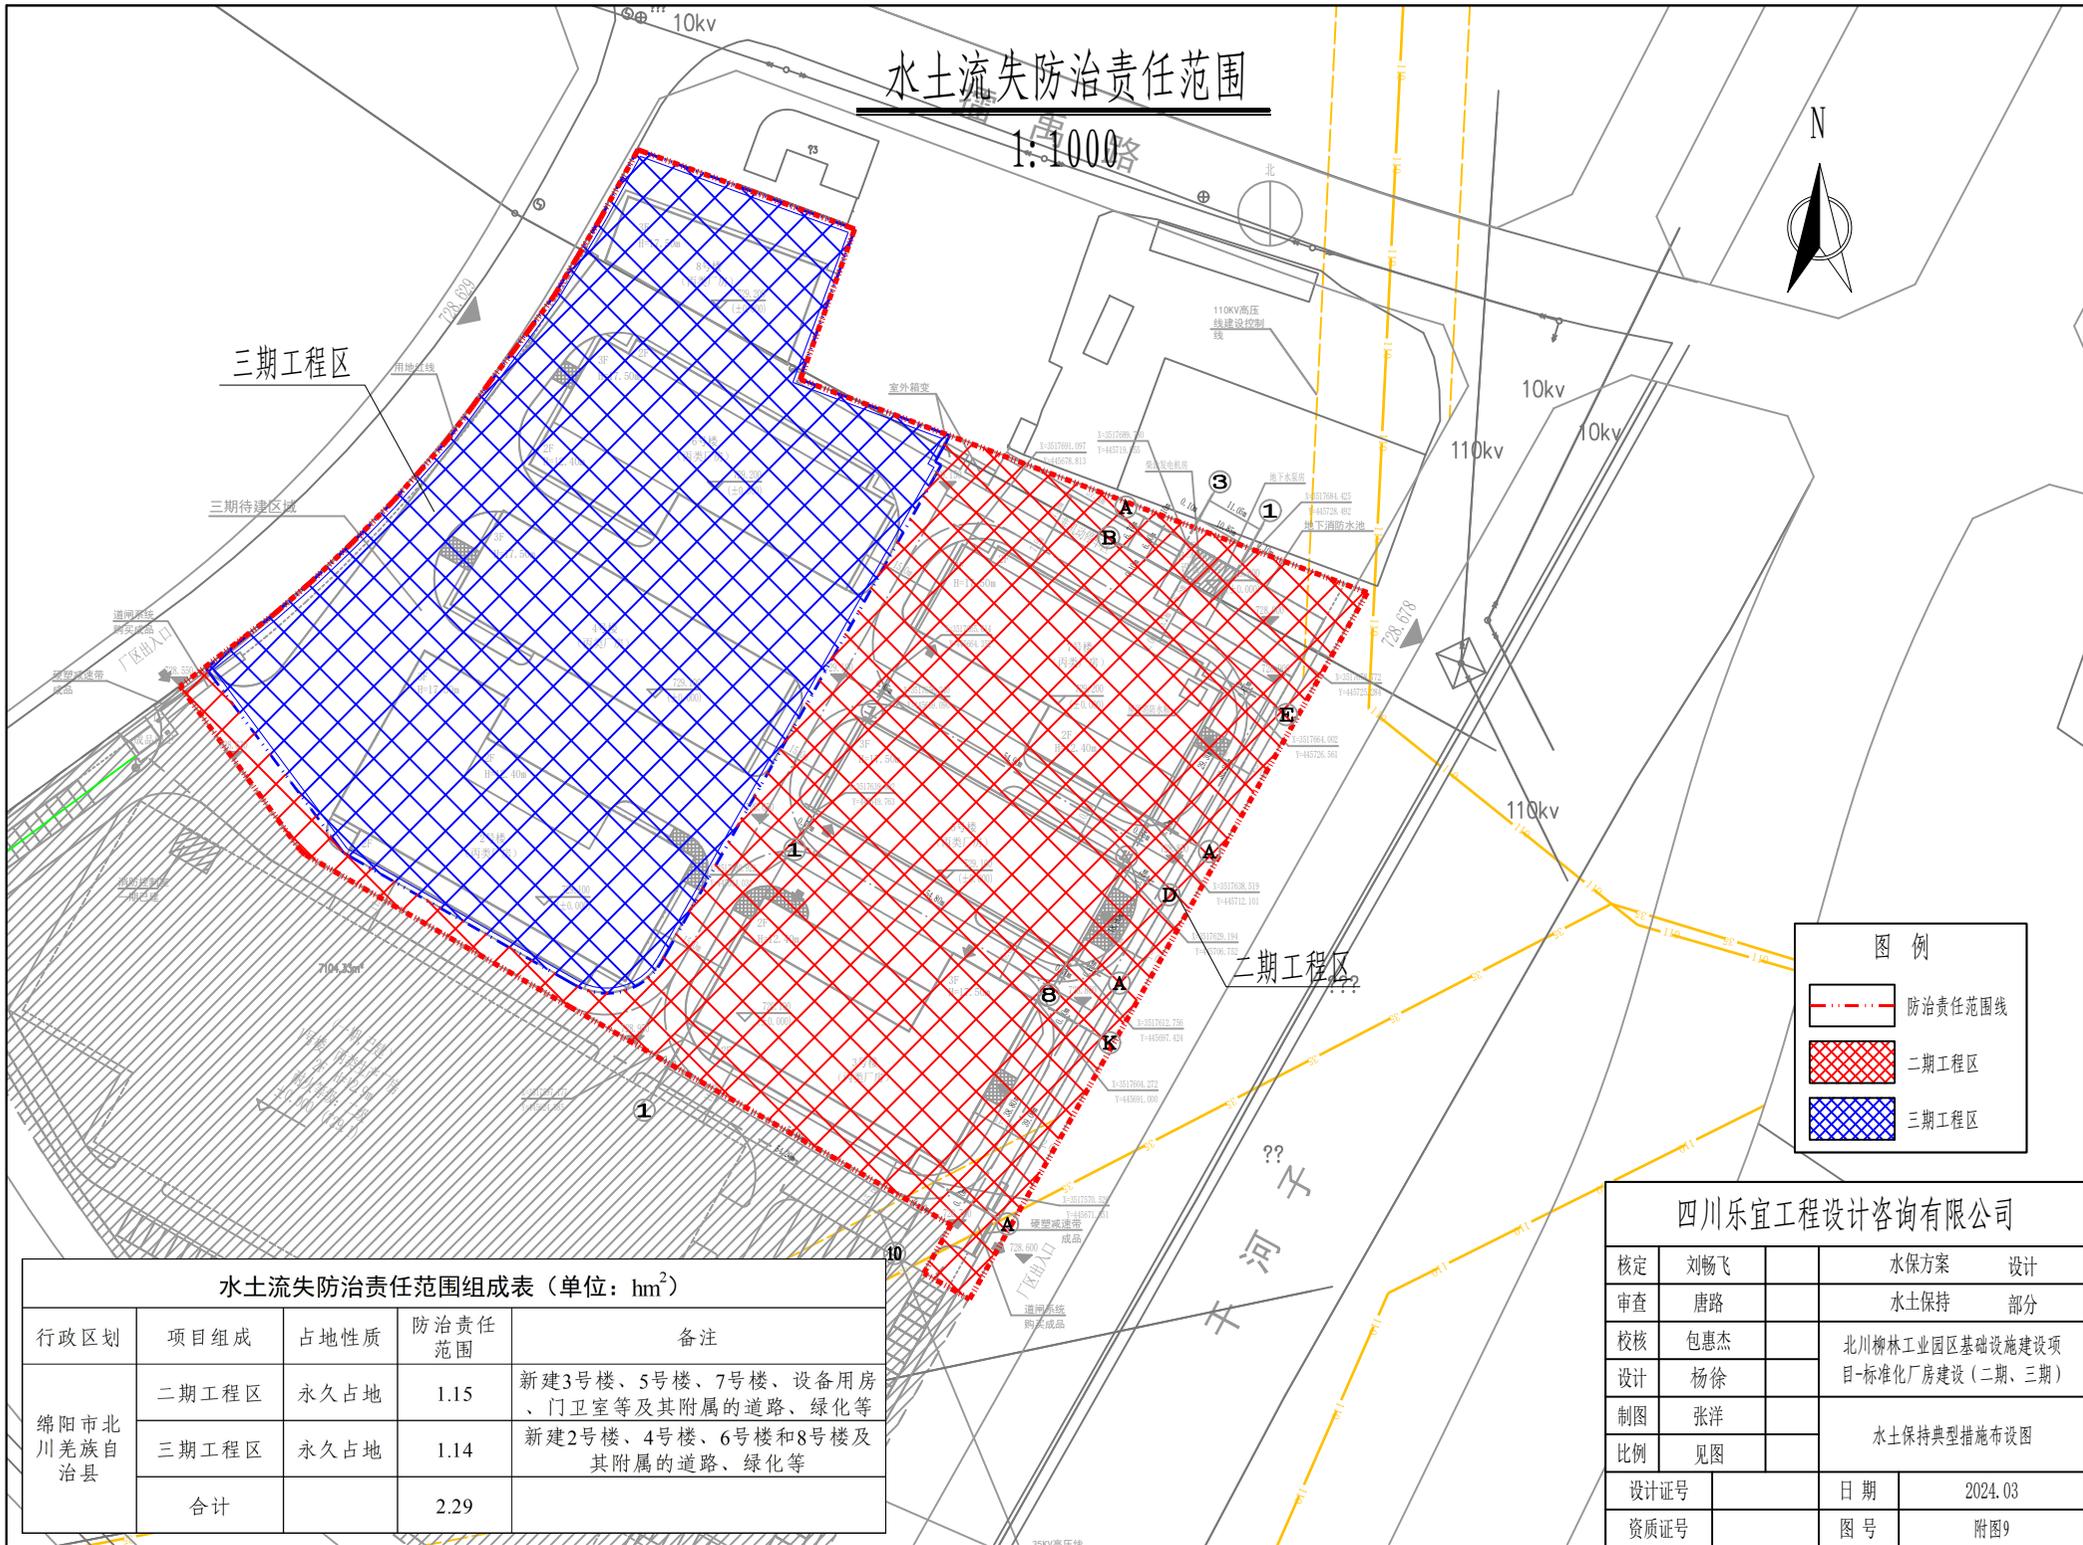
# 水土流失防治责任范围

防治责任范围线
	二期工程区
	三期工程区

行政区划	项目组成	占地性质	防治责任范围	备注
绵阳市北川羌族自治县	二期工程区	永久占地	1.15	新建3号楼、5号楼、7号楼、设备用房、门卫室等及其附属的道路、绿化等
	三期工程区	永久占地	1.14	新建2号楼、4号楼、6号楼和8号楼及其附属的道路、绿化等
	合计		2.29

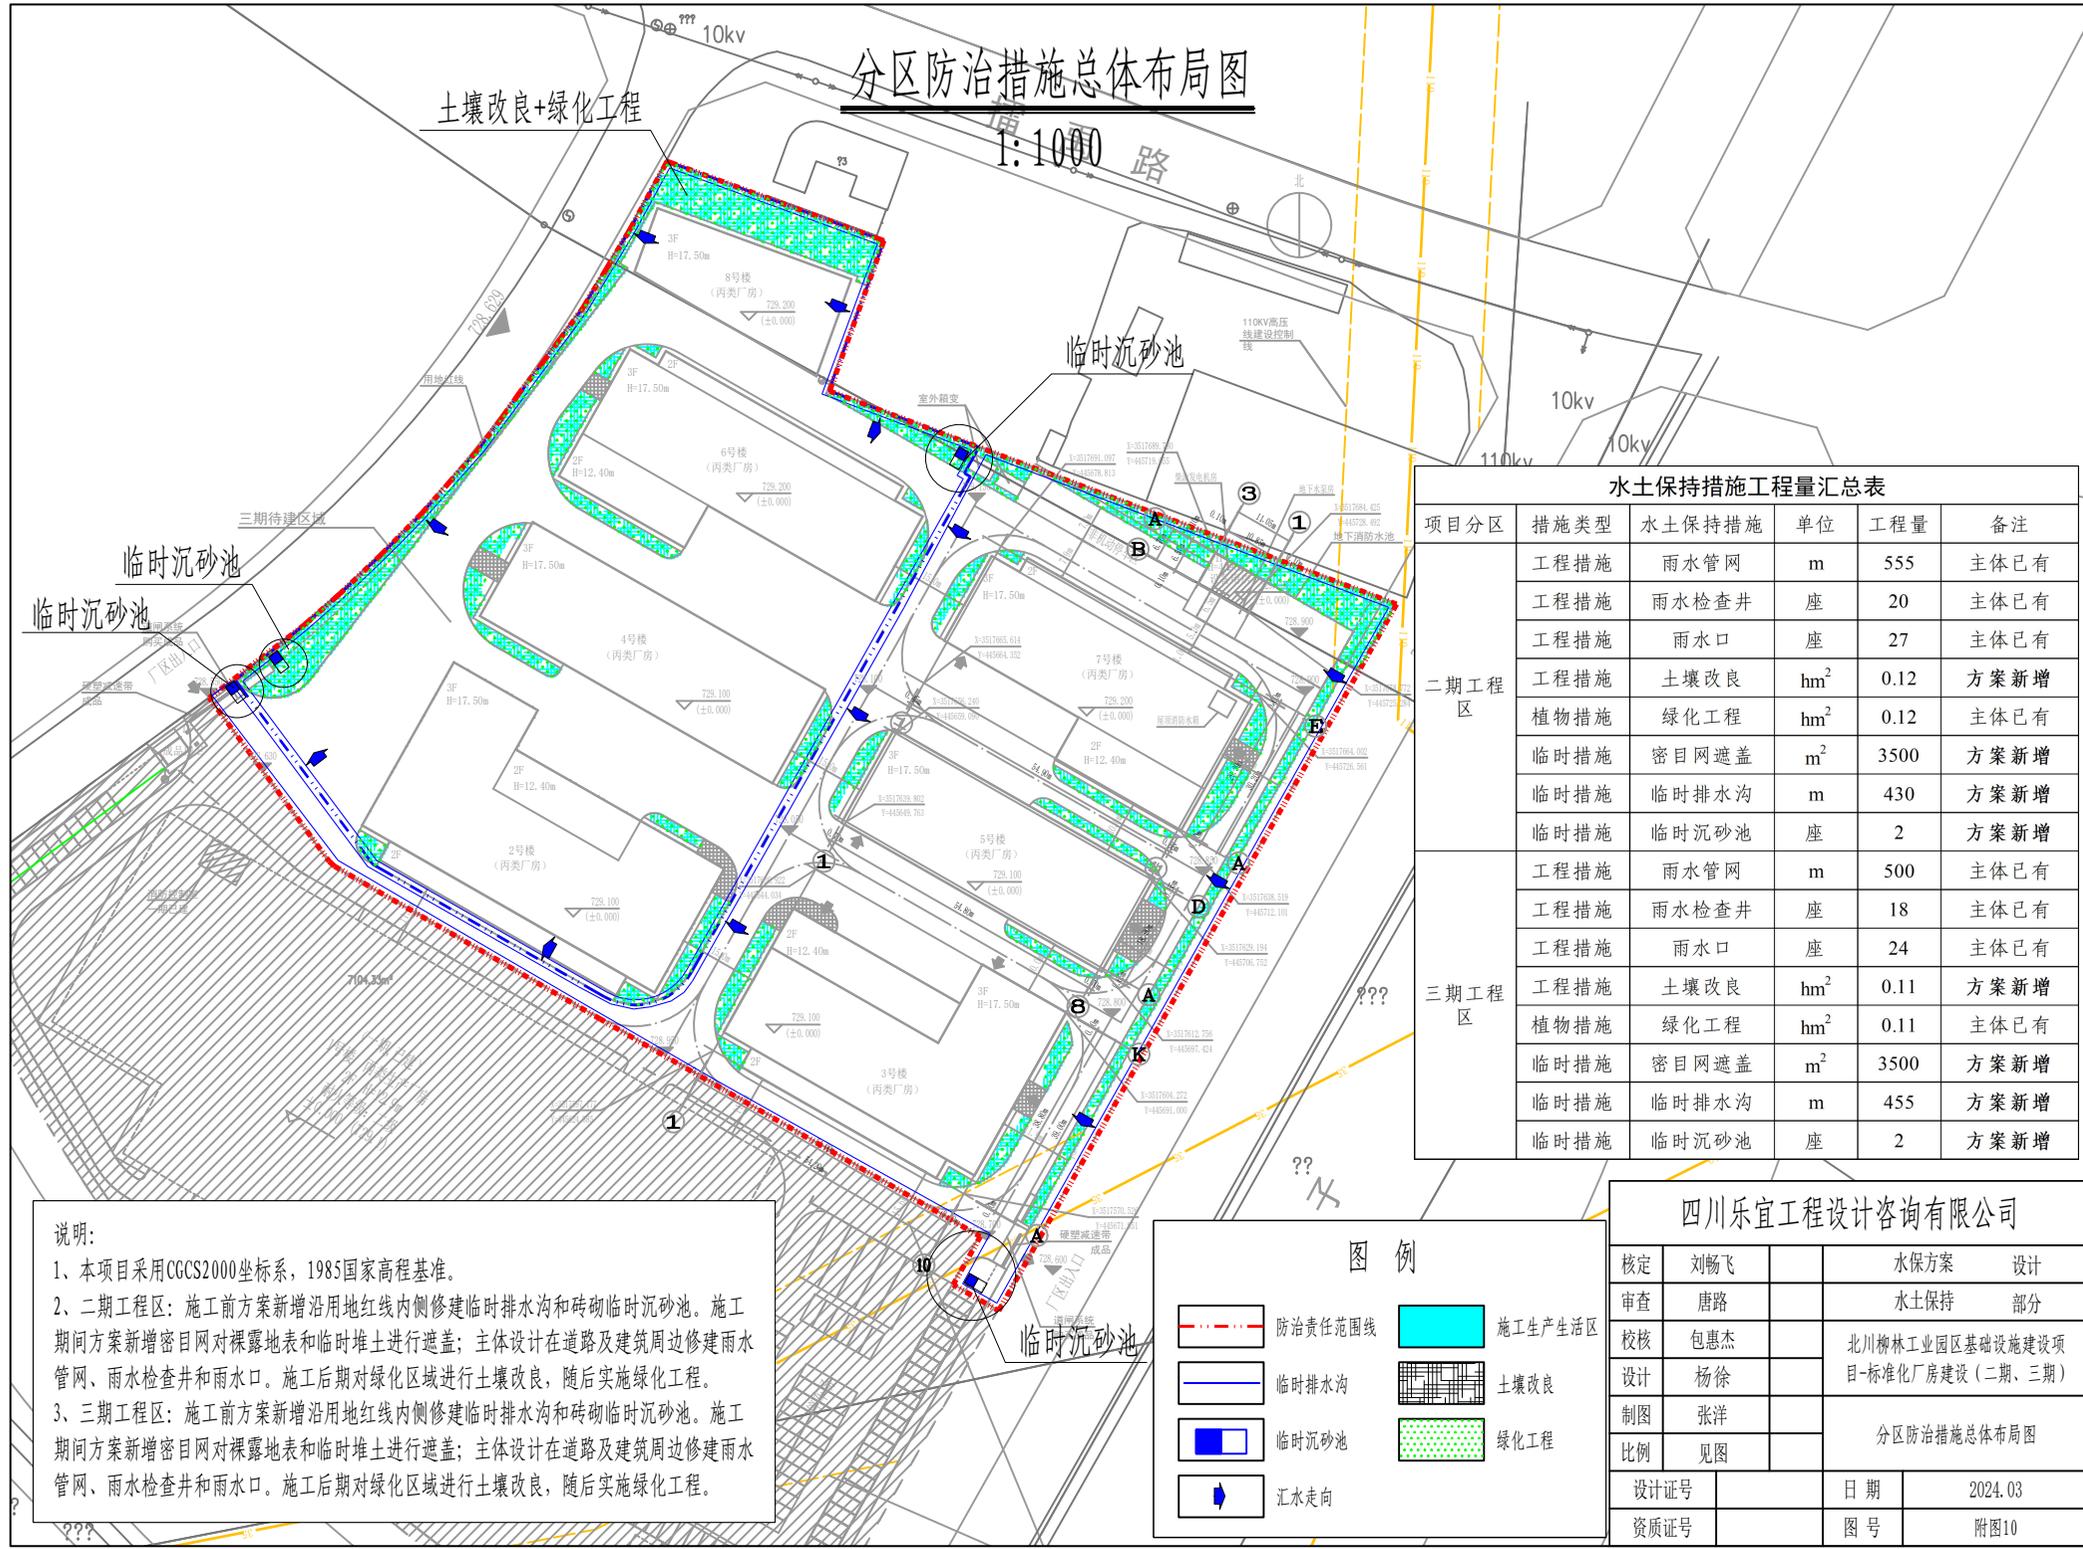
# 分区防治措施总体布局图

项目分区	措施类型	水土保持措施	单位	工程量	备注
二期工程区	工程措施	雨水管网	m	555	主体已有
	工程措施	雨水检查井	座	20	主体已有
	工程措施	雨水口	座	27	主体已有
	工程措施	土壤改良	hm <sup>2</sup>	0.12	方案新增
	植物措施	绿化工程	hm <sup>2</sup>	0.12	主体已有
	临时措施	密目网遮盖	m <sup>2</sup>	3500	方案新增
	临时措施	临时排水沟	m	430	方案新增
	临时措施	临时沉砂池	座	2	方案新增
三期工程区	工程措施	雨水管网	m	500	主体已有
	工程措施	雨水检查井	座	18	主体已有
	工程措施	雨水口	座	24	主体已有
	工程措施	土壤改良	hm <sup>2</sup>	0.11	方案新增
	植物措施	绿化工程	hm <sup>2</sup>	0.11	主体已有
	临时措施	密目网遮盖	m <sup>2</sup>	3500	方案新增
	临时措施	临时排水沟	m	455	方案新增
	临时措施	临时沉砂池	座	2	方案新增

- 1、本项目采用CGCS2000坐标系, 1985国家高程基准。
- 2、二期工程区: 施工前方案新增沿用地红线内侧修建临时排水沟和砖砌临时沉砂池。施工期间方案新增密目网对裸露地表和临时堆土进行遮盖; 主体设计在道路及建筑周边修建雨水管网、雨水检查井和雨水口。施工后期对绿化区域进行土壤改良, 随后实施绿化工程。
- 3、三期工程区: 施工前方案新增沿用地红线内侧修建临时排水沟和砖砌临时沉砂池。施工期间方案新增密目网对裸露地表和临时堆土进行遮盖; 主体设计在道路及建筑周边修建雨水管网、雨水检查井和雨水口。施工后期对绿化区域进行土壤改良, 随后实施绿化工程。

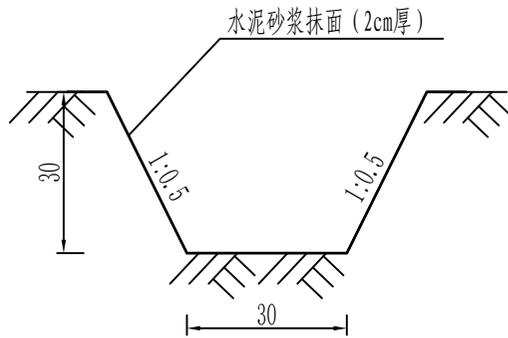
临时排水沟断面图

- 1、本图除特别注明外，单位均以厘米计；
- 2、工程开工后沿用地红线内侧修建临时排水沟，排水出口修建临时沉砂池，排水走向由北向南，排至周围的雨水管网。

序号	组成	单位	工程量
(1)	土方开挖	m <sup>3</sup>	0.135
(2)	M10砂浆抹面	m <sup>2</sup>	1.121

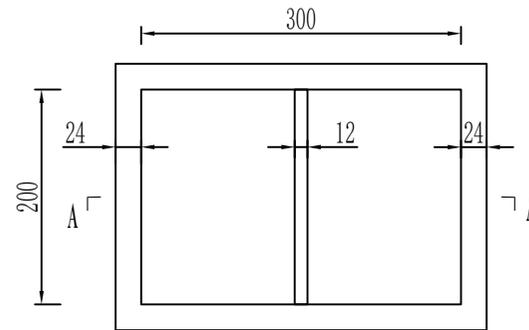
临时沉砂池断面图

序号	组成	单位	工程量
(1)	土方开挖	m <sup>3</sup>	11.220
(2)	M7.5浆砌砖	m <sup>3</sup>	4.989
(3)	M10砂浆抹面	m <sup>2</sup>	19.520
(4)	土方回填	m <sup>3</sup>	2.589

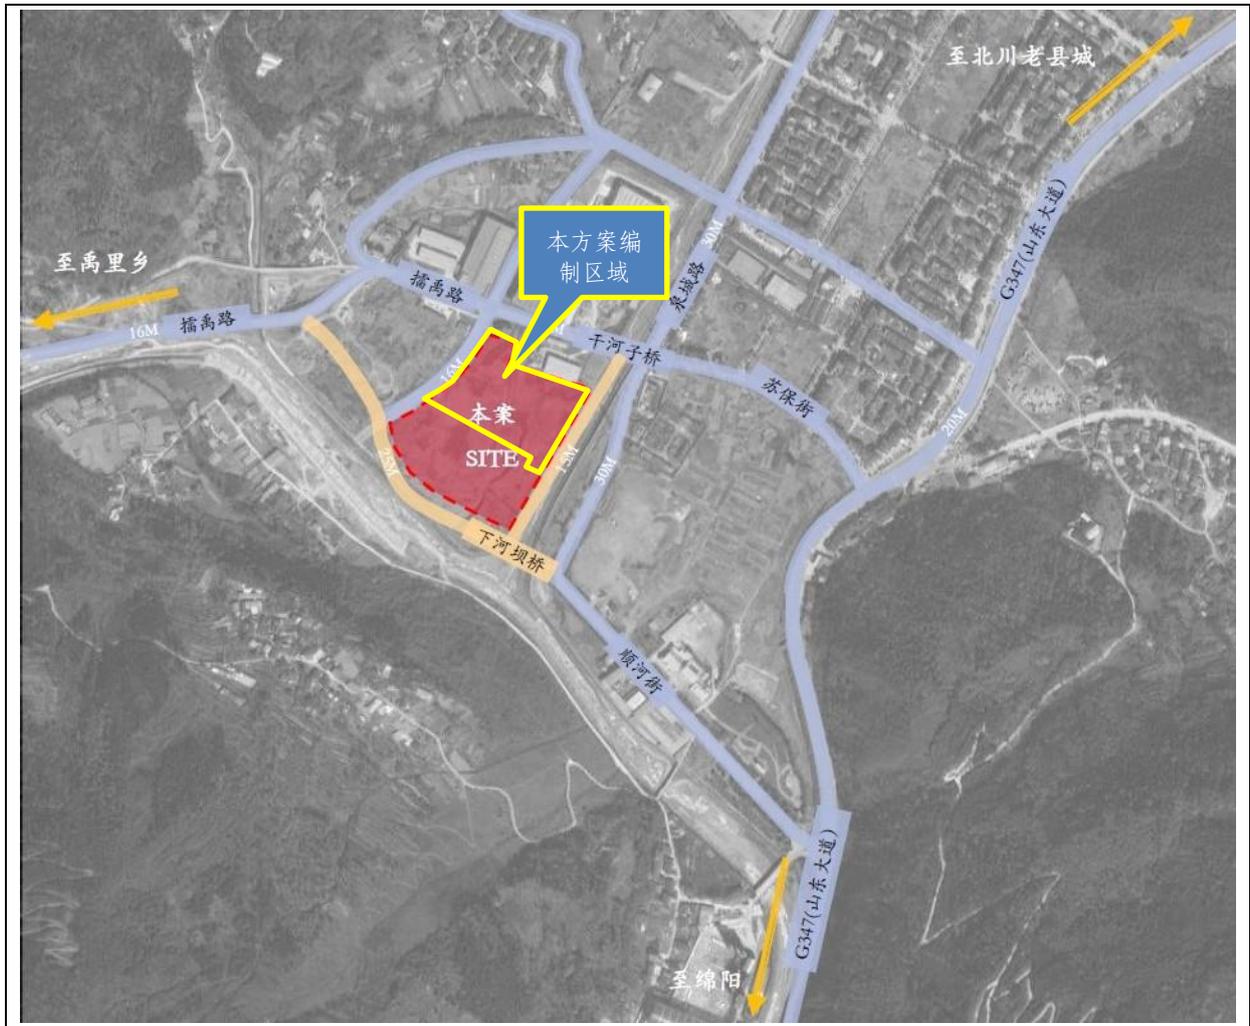
图 2.1-1 项目区位置示意图

本项目位于北川羌族自治县擂鼓镇（中心点位坐标：东经 104°25'43.2398"，北纬 31°46'48.8002"），建设场地南侧为规划道路（未形成），北侧为北川县五星茶厂，西侧为市政道路，东侧为规划道路（未形成）。用地紧邻 G347（山东大道），物流运输便利，道路系统较为完善。

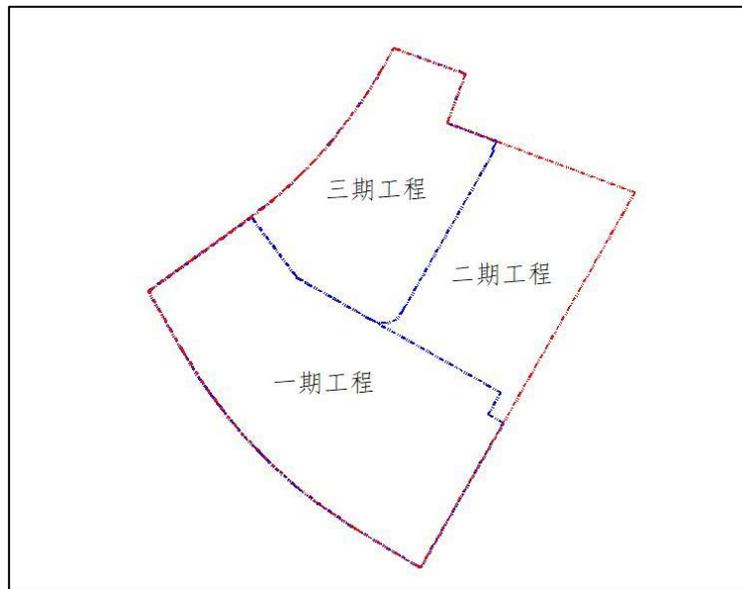
图 2.1-2 工程分期示意图

工程共划分为三期工程，其中一期工程已取得《北川羌族自治县农业农村局关于浙川东西部协作柯城—北川共建产业园一期水土保持方案报告书的批复》(北农业函[2023]390号)，详见附件 8；并于 2023 年 7 月 13 日取得验收备案(详见附件 9)。因此本方案此次编制范围仅包括二期、三期工程。

本项目批复的用地面积为 41414.18m<sup>2</sup>，一期工程的用地面积为 18471.07m<sup>2</sup>，因此二期和三期工程的用地面积为 22943.11m<sup>2</sup>，其中二期工程用地面积为 11536.35m<sup>2</sup>，三期工程用地面积为 11406.76m<sup>2</sup>。

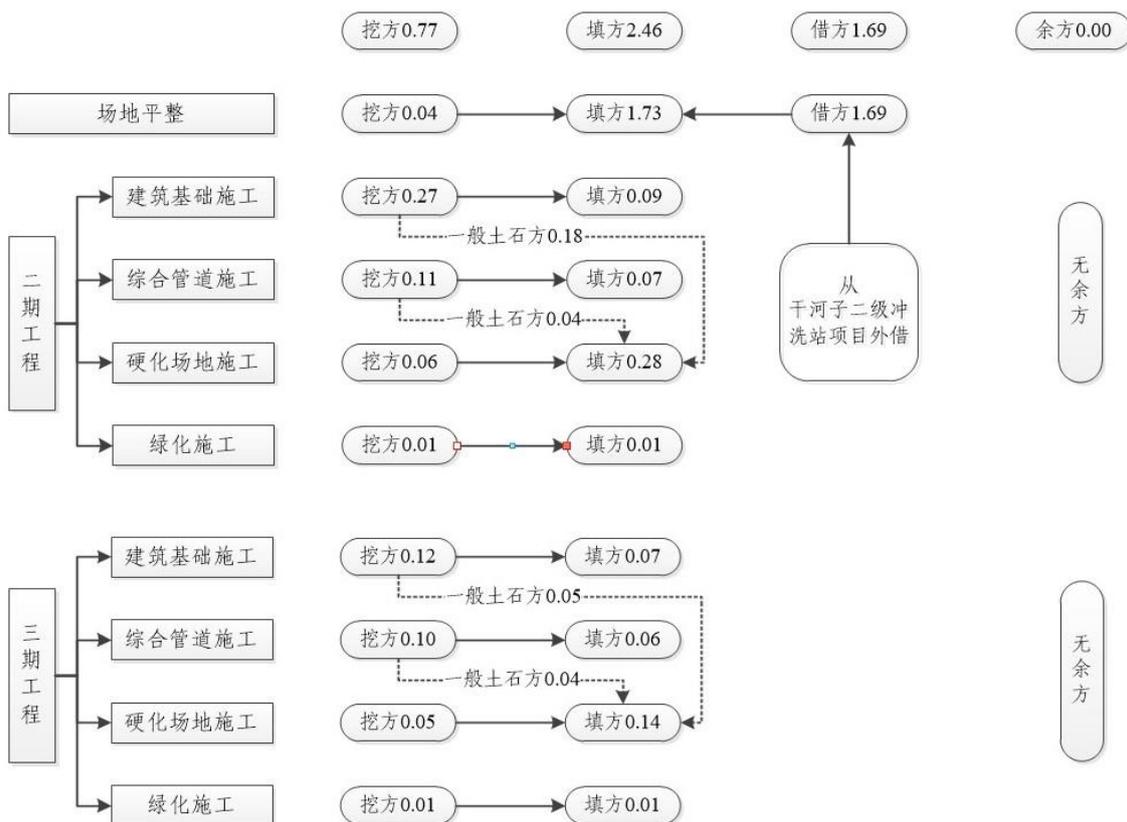
图 2.4-1 土石方流向框图 (单位: 万 m<sup>3</sup>)

注：1、表中土石方除特殊说明外，均为自然方；

2、各行均可按“挖方+调入+借方=填方+调出+余方”进行校核，表中未列项按 0 计。

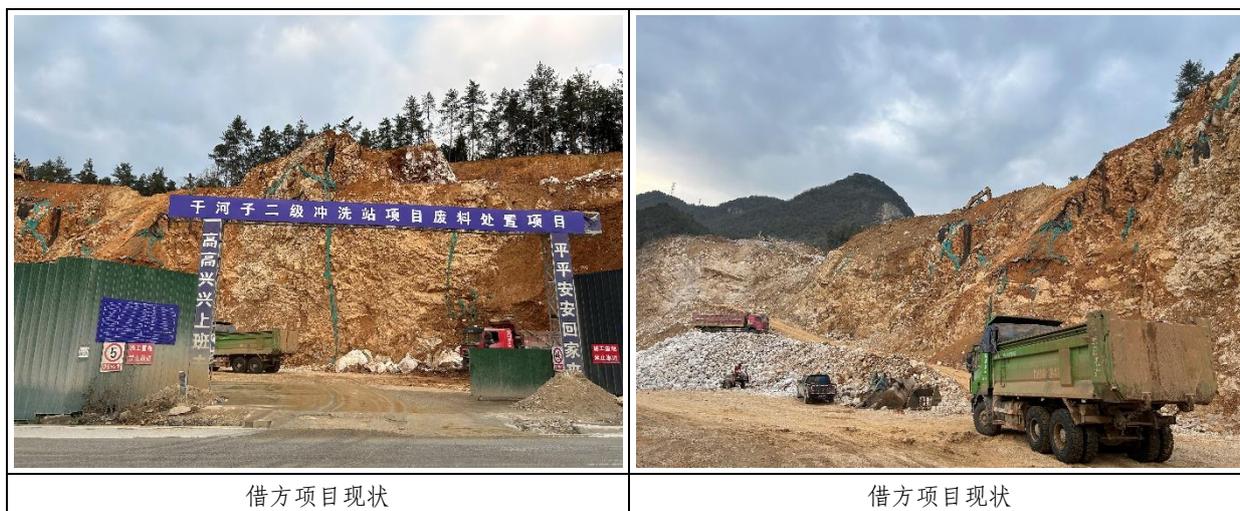
方案编制组于 2024 年 3 月 20 日前往现场进行实地踏勘，该项目原计划 2022 年 7 月开工建设，由于资金筹备出现滞后，导致工程延后，实际于 2023 年 12 月开工建设。

借方项目现状

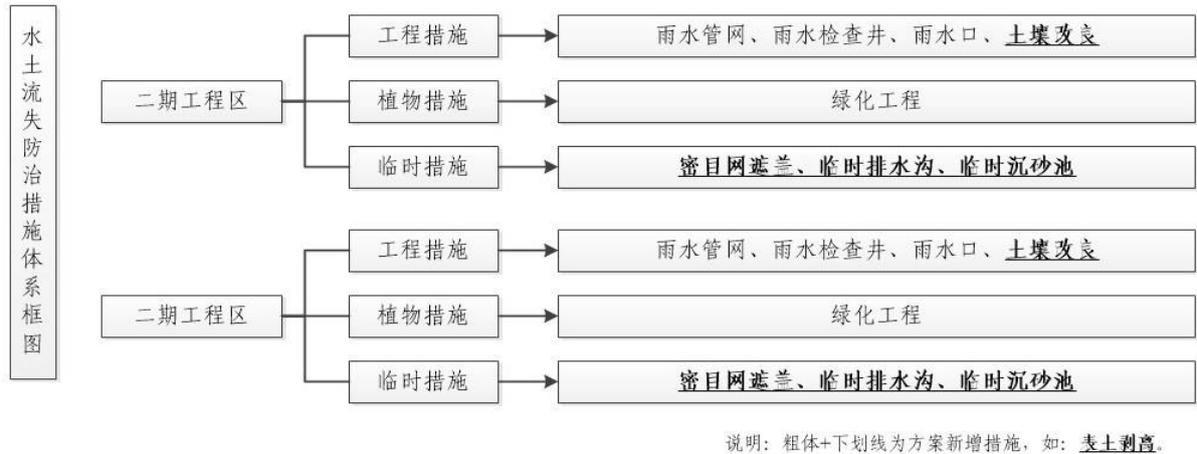
图 5.2-1 水土流失防治措施体系图

项目分区	措施部位	措施类型	水土保持措施	备注
二期工程区	道路及厂房附近	工程措施	雨水管网	主体已有
	道路两侧	工程措施	雨水检查井	主体已有
	道路两侧	工程措施	雨水口	主体已有
	绿化区域	工程措施	土壤改良	方案新增
	建筑周边及围墙附近	植物措施	绿化工程	主体已有
	临时堆土+裸露地表	临时措施	密目网遮盖	方案新增
	用地红线内侧	临时措施	临时排水沟	方案新增
	临时排水出口	临时措施	临时沉砂池	方案新增
三期工程区	道路及厂房附近	工程措施	雨水管网	主体已有
	道路两侧	工程措施	雨水检查井	主体已有
	道路两侧	工程措施	雨水口	主体已有
	绿化区域	工程措施	土壤改良	方案新增
	建筑周边及围墙附近	植物措施	绿化工程	主体已有
	临时堆土+裸露地表	临时措施	密目网遮盖	方案新增
	用地红线内侧	临时措施	临时排水沟	方案新增
	临时排水出口	临时措施	临时沉砂池	方案新增
